Resistencia a la inundación de un adobe estabilizado con sustitución de paja
por virutas de Eucalipto en un pueblo típico de la sierra del Perú

TRABAJO DE INVESTIGACIÓN

Para optar el grado de bachiller en Ingeniería Civil

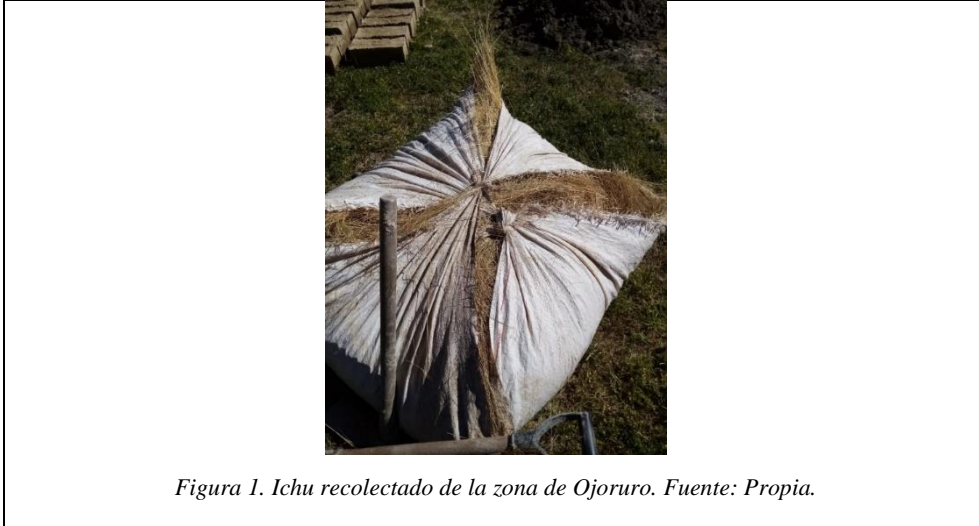
El Ichu fue recolectado de la puna, precisamente de la zona de Ojoruro, a dos horas con treinta minutos del distrito de Coracora, con dirección de subida. Una vez recolectado se procedió a limpiar, retirando toda presencia de impureza orgánica que podía afectar los resultados finales.

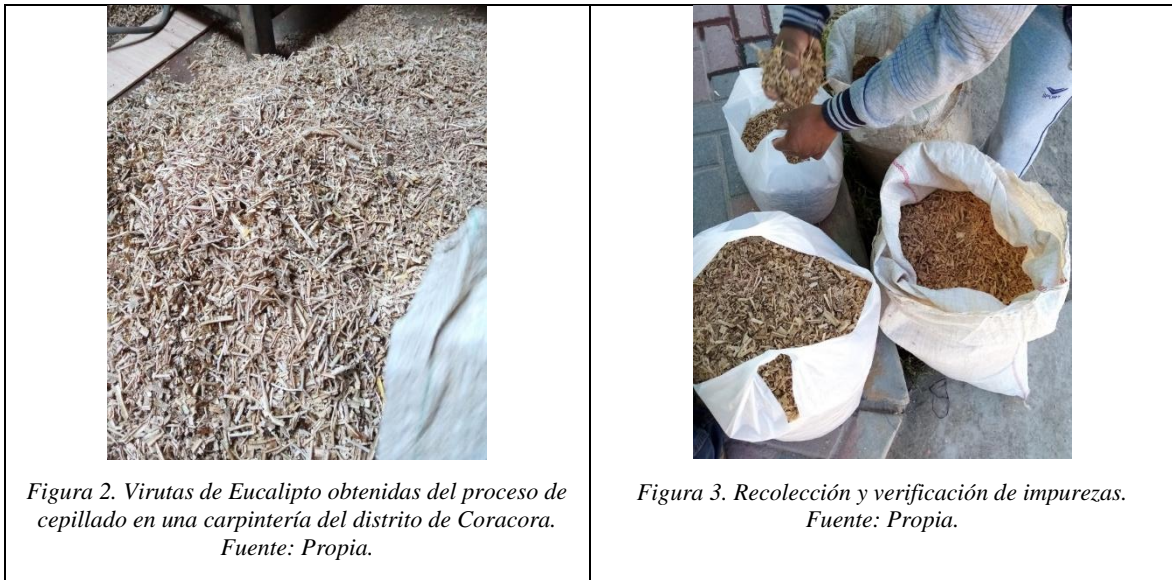
Las virutas de Eucalipto se extrajeron luego del proceso de cepillado en una carpintería de madera de la zona. Luego de la extracción, se procedió a recolectar y limpiar eliminando toda presencia de impureza orgánica que podía afectar los resultados finales.

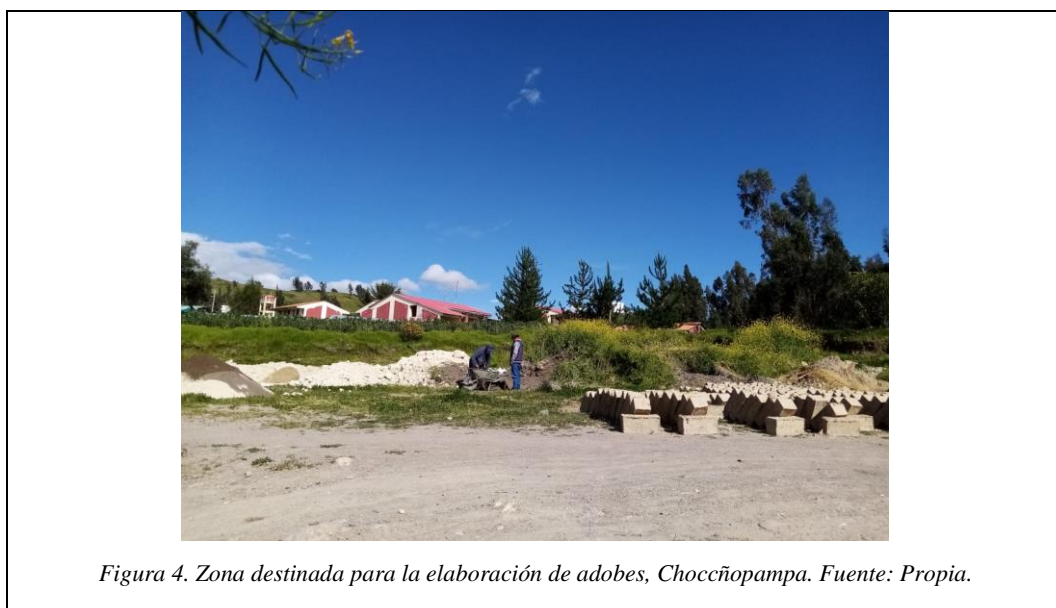
- Se estableció el lugar de fabricación de los ladrillos, el cual fue en la zona de Choccoñopampa, a cinco minutos de la salida de Coracora, ya que se encuentra muy cerca al lugar de extracción de los suelos.

Figura 4. Zona destinada para la elaboración de adobes, Choccoñopampa. Fuente: Propia.

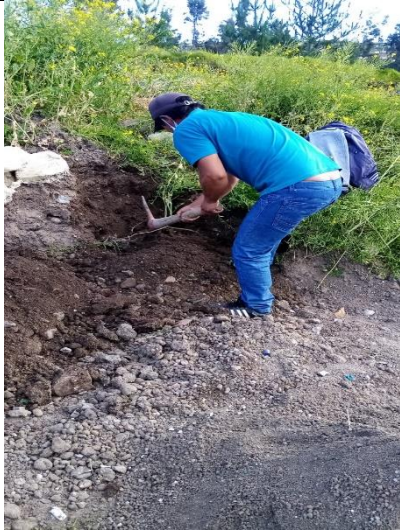
Figura 5. Proceso de búsqueda de suelos.
Fuente: Propia.

- Se buscaron, zarandearon, acopiaron y mezclaron los tres tipos de suelos como se puede ver en las figuras 5, 6, 7 y 8 respectivamente.

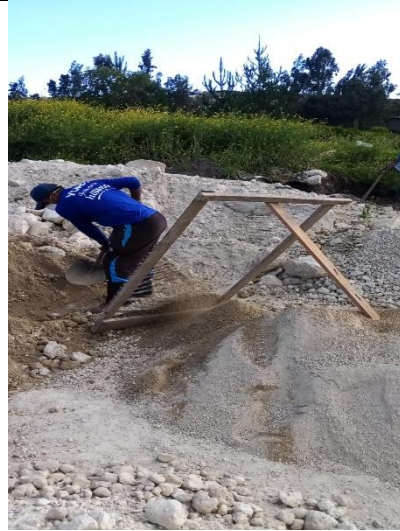
Figura 6. Proceso de zarandeo de suelos.
Fuente: Propia.

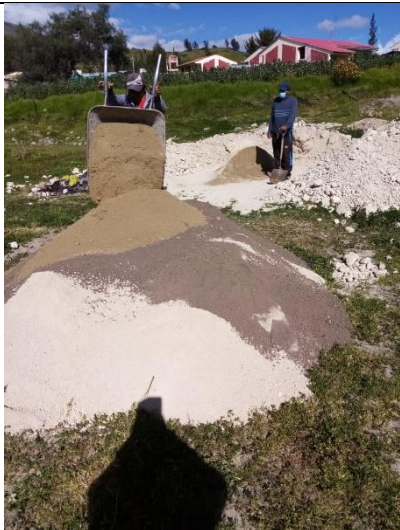
Figura 7. Tres tipos de suelos acopiados antes del iniciar el proceso de mezcla. Fuente: Propia.

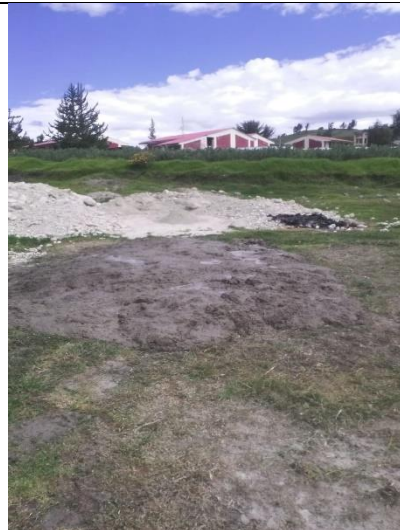
Figura 8. Mezcla humedecida en reposo.
Fuente: Propia.

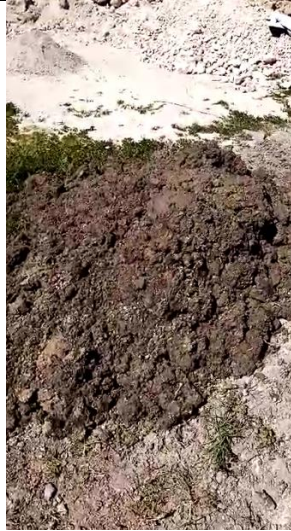
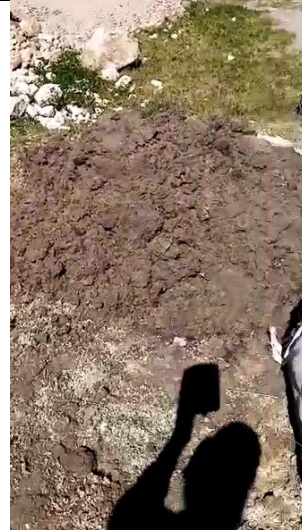
- Se procedió a separar la mezcla en cuatro rumas para poder incorporar las proporciones de Ichu y virutas de Eucalipto establecidas en la tabla 7.

*Figura 9. Ejemplo uno de ruma de mezcla humedecida para incorporación de Ichu y virutas de Eucalipto.
Fuente: Propia.*

*Figura 10. Ejemplo dos de ruma de mezcla humedecida para incorporación de Ichu y virutas de Eucalipto.
Fuente: Propia.*

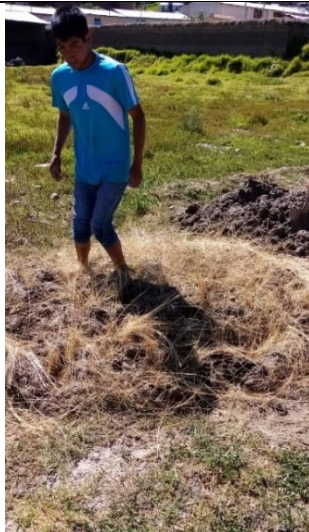
- Se procedió a incorporar el Ichu y las virutas de Eucalipto de acuerdo a las proporciones establecidas en la tabla 7.

Figura 11. Incorporación de paja en la mezcla humedecida. Fuente: Propia.

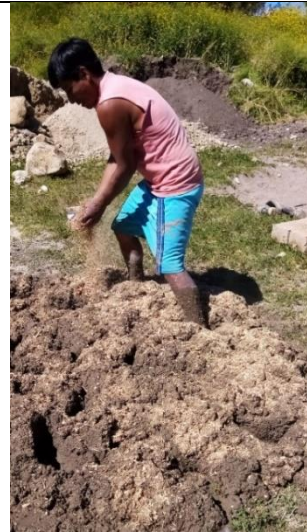
Figura 12. Incorporación de virutas en la mezcla humedecida. Fuente: Propia

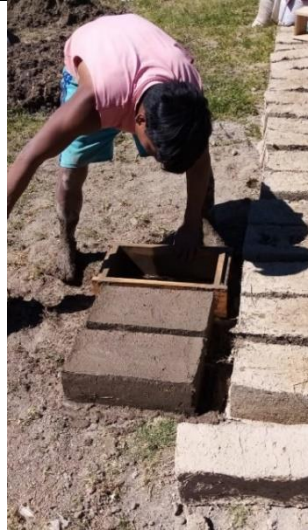
- Se procedió a moldear el adobe colocando cada tipo de mezcla en la adobera, de dimensiones 40cm x 20cm x 15cm, que previamente se había fabricado.

Figura 13. Proceso de moldeado del adobe. Fuente: Propia.

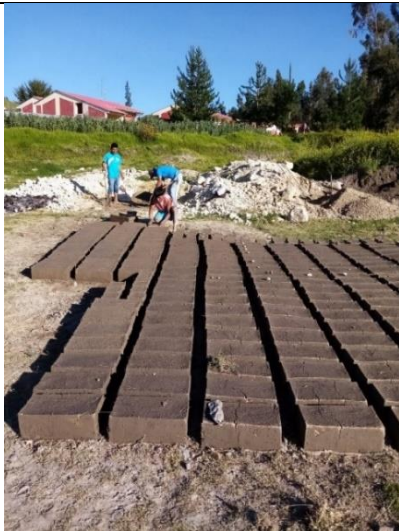
- Finalmente, en el día uno se concluyó con la fabricación de los 16 adobes para los dos tipos de ensayo de inmersión (de una y veinticuatro horas) y luego de quince días, se regresó a Chococñopampa para darle vuelta a los ladrillos con la finalidad de obtener un secado uniforme.

Figura 14. Fotografía panorámica de los adobes fabricados. Fuente: Propia.

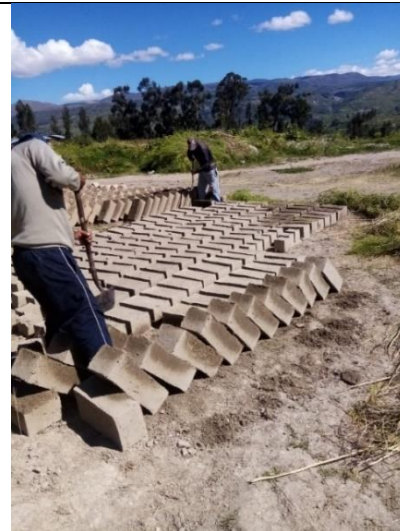
Figura 15. Volteo de adobes luego de 15 días de secado. Fuente: Propia

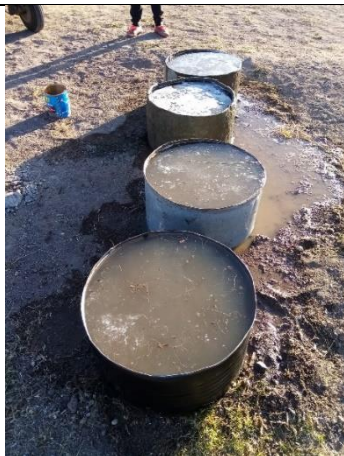
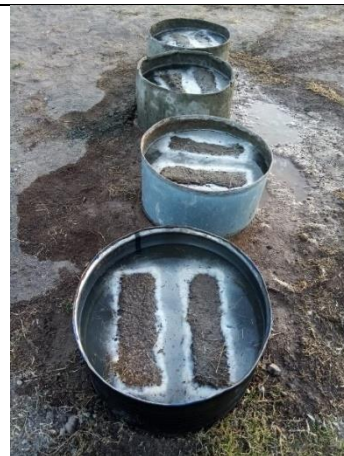
- Se llenaron cuatro cilindros con agua hasta el borde y se colocaron los dos adobes por cada tipo de mezcla.

Figura 16. Cilindros llenos de agua para ensayo de inmersión de una hora. Fuente: Propia.

Figura 17. Inserción de dos adobes dentro de los cilindros para ensayo de inmersión de una hora. Fuente: Propia.

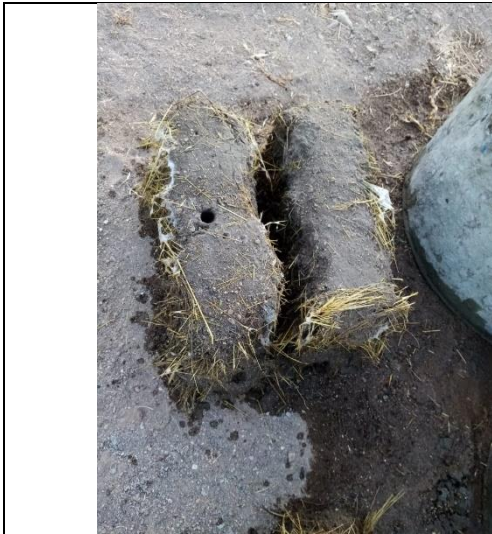
Figura 18. Estado de la mezcla tipo 1 luego del ensayo de inmersión de una hora. Fuente: Propia.

Tabla 10. Resultados del ensayo de inmersión de una hora de la mezcla tipo 1. Fuente: Propia.

Muestra	Resultado
1.1.	Moderado
1.2.	Moderado

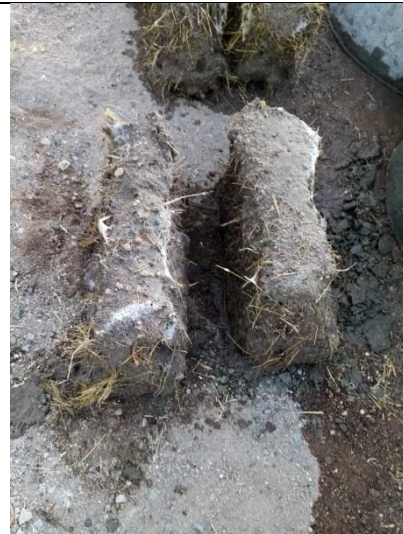
Figura 19. Estado de la mezcla tipo 2 luego del ensayo de inmersión de una hora. Fuente: Propia.

Tabla 11. Resultados del ensayo de inmersión de una hora de la mezcla tipo 2. Fuente: Propia.

Muestra	Resultado
2.1.	Moderado
2.2.	Moderado

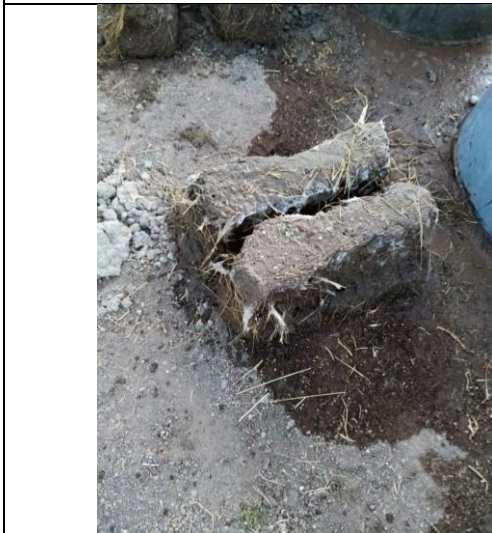
Figura 20. Estado de la mezcla tipo 3 luego del ensayo de inmersión de una hora. Fuente: Propia.

Tabla 12. Resultados del ensayo de inmersión de una hora de la mezcla tipo 3. Fuente: Propia.

Muestra	Resultado
3.1.	Moderado
3.2.	Moderado

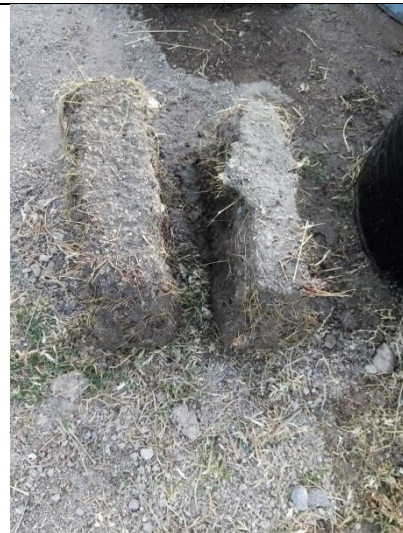
Figura 21. Estado de la mezcla tipo 4 luego del ensayo de inmersión de una hora. Fuente: Propia.

Tabla 13. Resultados del ensayo de inmersión de una hora de la mezcla tipo 4. Fuente: Propia.

Muestra	Resultado
4.1.	Moderado
4.2.	Moderado

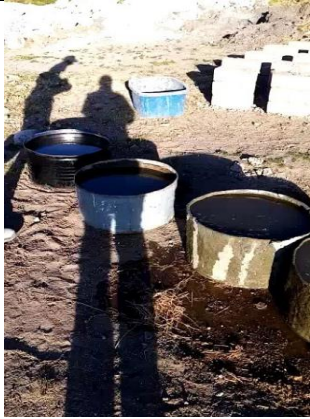
- Se llenaron cuatro cilindros con agua hasta el borde y se colocaron los dos adobes por cada tipo de mezcla.

Figura 22. Cilindros llenos de agua para ensayo de inmersión de veinticuatro horas. Fuente: Propia.

Figura 23. Inserción de dos adobes dentro de los cilindros para ensayo de inmersión de veinticuatro horas. Fuente: Propia.

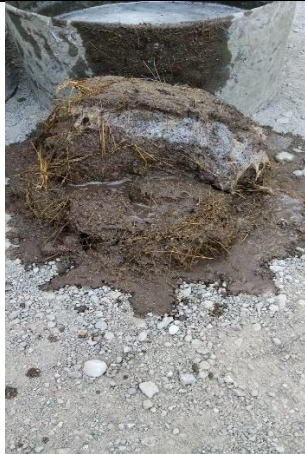
Figura 24. Estado de la mezcla tipo 1 luego del ensayo de inmersión de veinticuatro horas. Fuente: Propia.

Tabla 14. Resultados del ensayo de inmersión de veinticuatro horas de la mezcla tipo 1. Fuente: Propia.

Muestra	Resultado
1.1.	Severo
1.2.	Severo

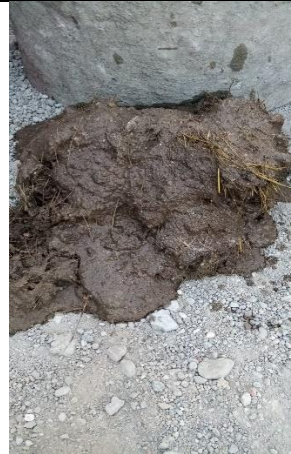
Figura 25. Estado de la mezcla tipo 2 luego del ensayo de inmersión de veinticuatro horas. Fuente: Propia.

Tabla 15. Resultados del ensayo de inmersión de veinticuatro horas de la mezcla tipo 2. Fuente: Propia

Muestra	Resultado
2.1.	Severo
2.2.	Severo

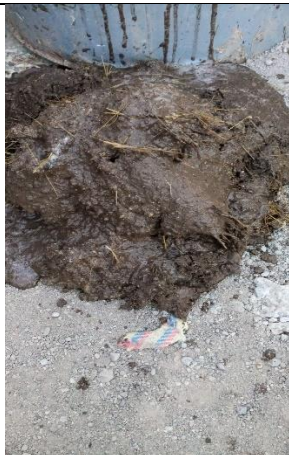
Figura 26. Estado de la mezcla tipo 3 luego del ensayo de inmersión de veinticuatro horas. Fuente: Propia.

Tabla 16. Resultados del ensayo de inmersión de veinticuatro horas de la mezcla tipo 3. Fuente: Propia.

Muestra	Resultado
3.1.	Severo
3.2.	Severo

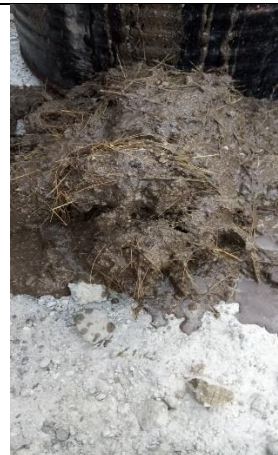
Figura 27. Estado de la mezcla tipo 4 luego del ensayo de inmersión de veinticuatro horas. Fuente: Propia.

Tabla 17. Resultados del ensayo de inmersión de veinticuatro horas de la mezcla tipo 4. Fuente: Propia.

Muestra	Resultado
4.1.	Severo
4.2.	Severo
