**PROGRAMA ACADÉMICO DE DISEÑO PROFESIONAL DE
INTERIORES**

Valores formales del cine tradicional del Siglo XX, caso Ex Cine Metro

TRABAJO DE INVESTIGACIÓN

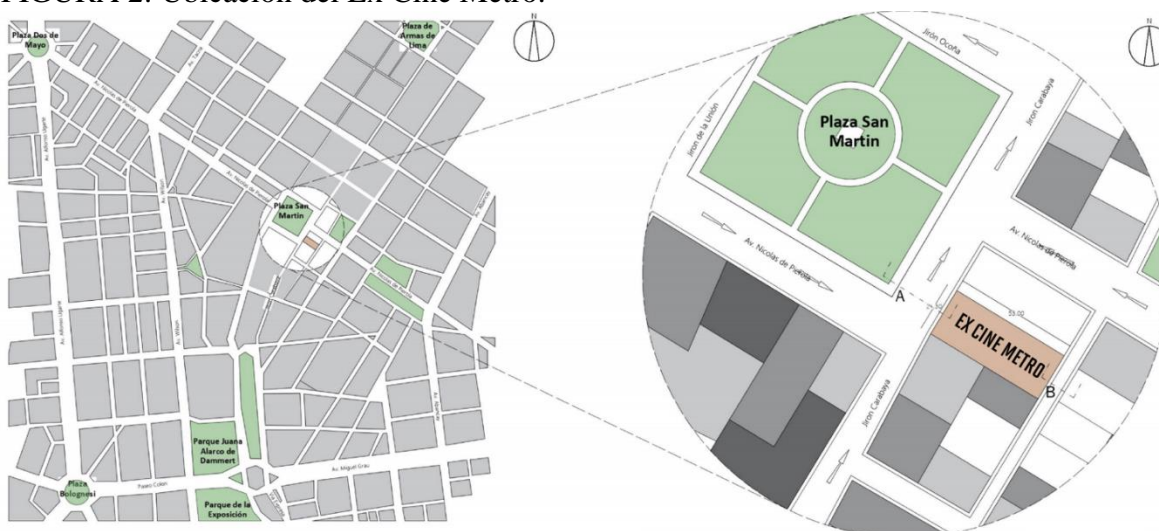
FIGURA 2: Ubicación del Ex Cine Metro.

Nota. Adaptado del Plano de Municipalidad de Cercado de Lima (MCL). (Elaboración propia, 2020).

En la figura superior se observa la ubicación exacta del inmueble. La zona en que se encuentra, Centro Histórico de Lima, fue declarado en 1991 como Patrimonio Histórico de la Humanidad por la UNESCO.

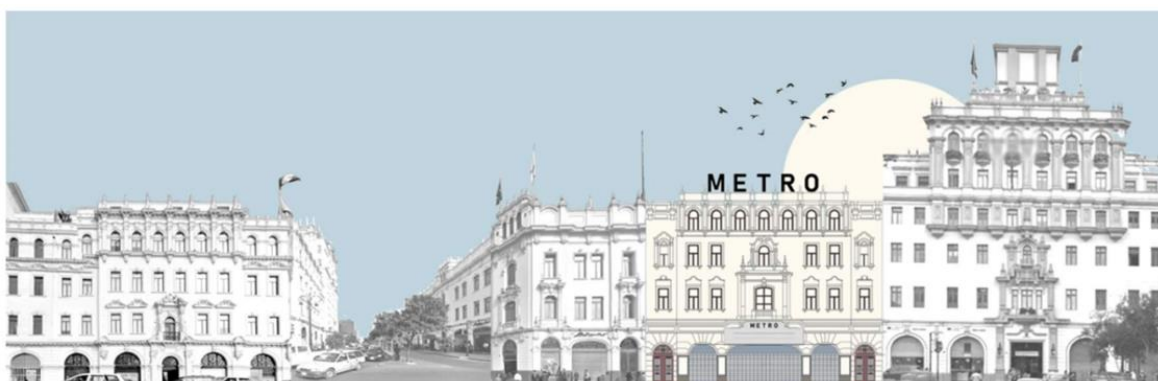
FIGURA 3: Vista del Perfil urbano del Ex Cine Metro y vecinos.

Nota. Vista del estilo de fachadas del Ex Cine Metro e inmuebles aledaños. Elaboración propia. (2020).

En la imagen superior se observa la semejanza entre los inmuebles de Estilo Neocolonial. En donde se buscó rescatar este valor formal a través de los años.

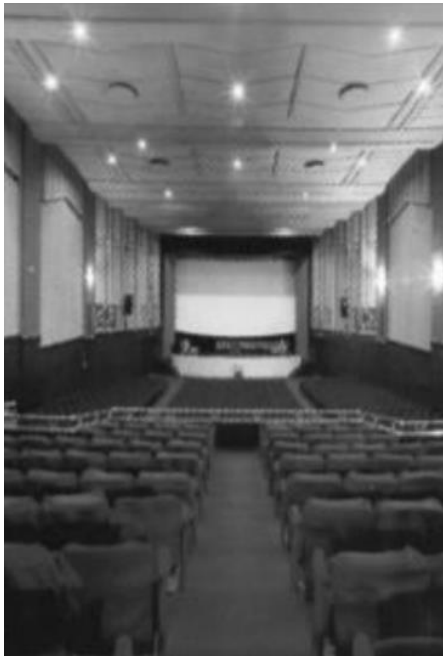
FIGURA 5: Foto interior antigua

Nota. Foto del Cine Metro 1940. (ILUSIONES A OSCURAS), 2007.

En las fotos de arriba se puede observar la diferentes en butacas, pisos, paredes y hasta techos. Los ornamentos de las paredes han sido cambiados y los colores también.

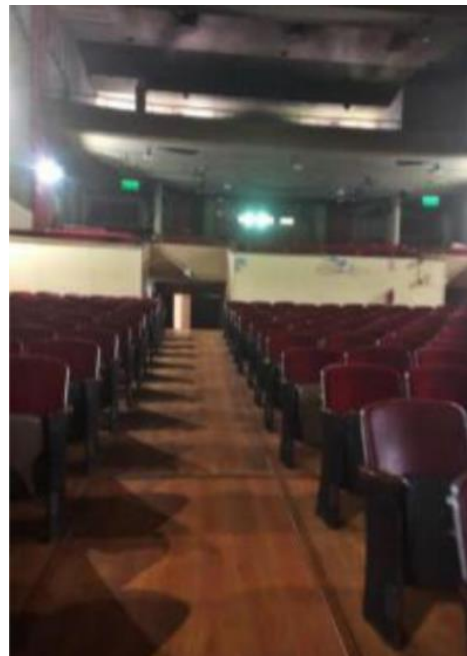
FIGURA 6: Foto interior actual abril 2020

Nota. Levantamiento fotográfico en campo (2020).

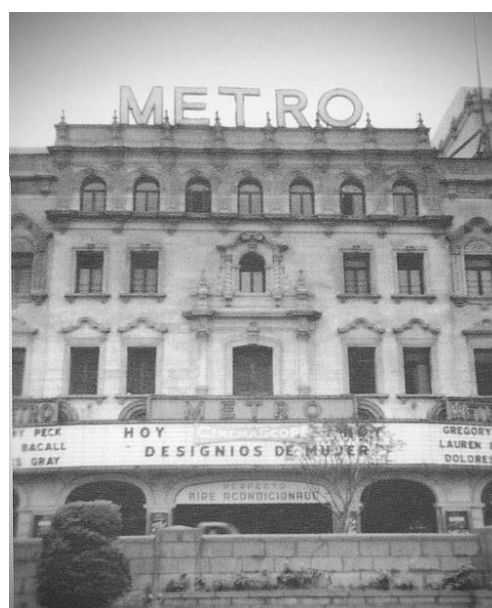
FIGURA 9: Foto antigua Cine Metro

Nota. Imagen del Cine Teatro Colon durante el Sigo XX. (LIMA LA UNICA), 2017.

Se observa las similitudes en estilo de fachadas. Ambos Cines se encontraban en una zona patrimonial de Lima. Lo cual indica que ambas fachadas deben de mantener su forma y estilo. Asimismo, hay elementos ornamentales y de composición muy similares.

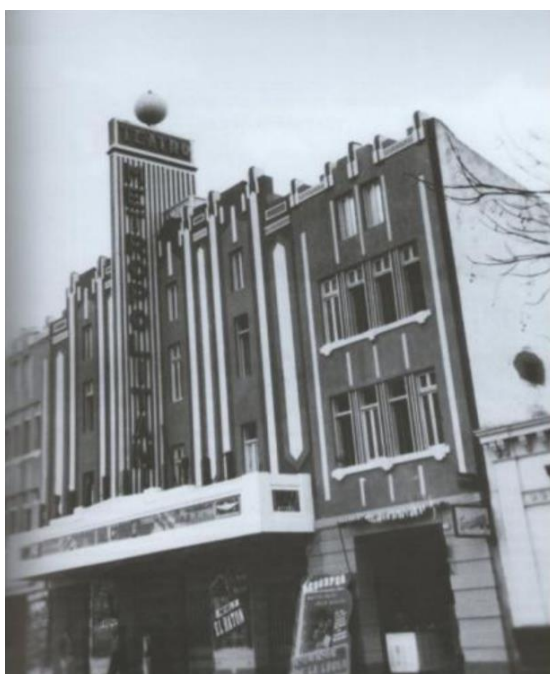
FIGURA 10: Foto antigua Cine Metropolitan

En la imagen superior se aprecia un estilo diferente, a pesar de que la inauguración del Cine Metropolitan y Cine Metro solo hayan tenido un año de diferencia. El Metropolitan destaca más por un estilo Art Deco y no neoclásico en su fachada. Lo cual le da un valor formal interesante con respecto a arquitectura y diseño.
