Uso de diferentes materiales restauradores en rehabilitación adhesiva de

un paciente con desgaste moderado: Reporte de caso

TRABAJO ACADÉMICO

Para optar el título de especialista en Rehabilitación Oral

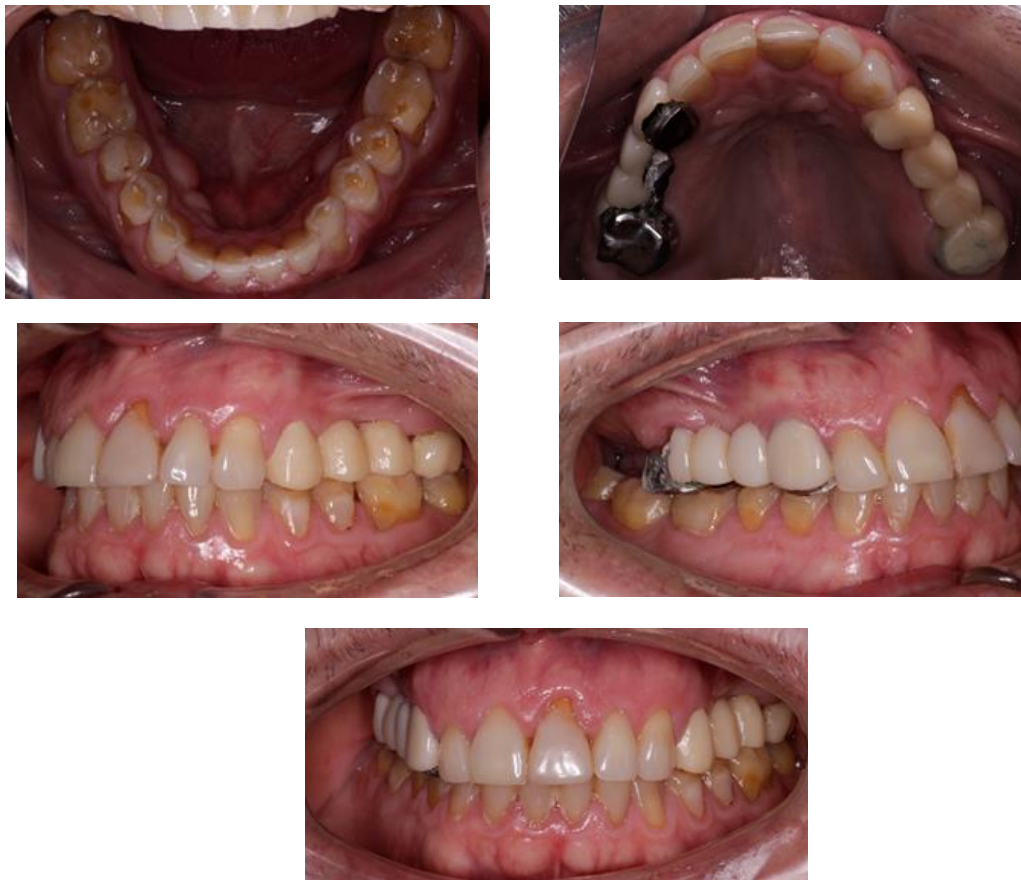
Figuras 1: Set fotográfico de registro inicial.

Al examen clínico intraoral, se observó presencia de recesión gingival a nivel de los dientes 21, erosión en los dientes 33,34,35,36,37,43,44,45,46 y 47, abrasión en los dientes 36, 44, 45 y 47 y atrición en todos los dientes de la arcada inferior y palatino de los incisivos superiores. Ausencia de los dientes 15,14,24,25,17,27. Por último restauraciones en mal estado, como carilla de resina en mal estado pieza 21, puentes de metal con frente acrílico entre las piezas 13/16 y 24/27. (Fig. 1)

Asimismo, el paciente presenta relación canina lado derecho e izquierdo clase III, relación molar derecha e izquierda no registrable. Respecto a la línea media superior se encuentra desviada 1 mm a la derecha y en caso de la línea media inferior está desviada a la izquierda 3 mm con respecto a la línea media facial. En el anexo 1 se puede observar las fotos iniciales del paciente, donde se ve las prótesis fijas en mal estado y desgaste generalizado. (Figura 1)

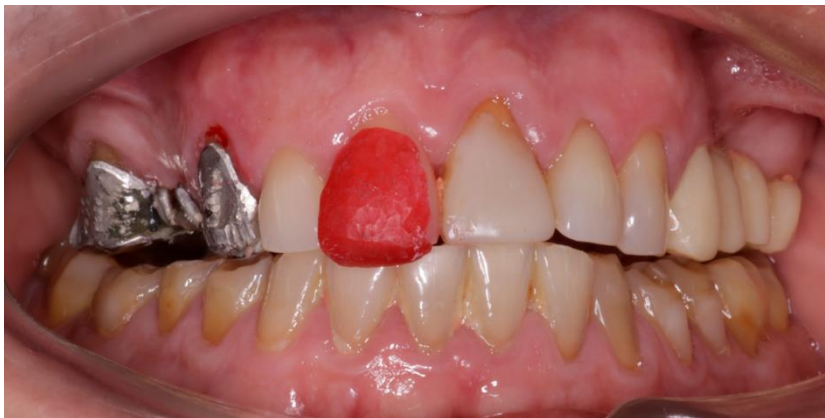
Figura 2: Confección de Jig

Al evaluar la oclusión en dinámica, el paciente presenta un contacto retrusivo entre las piezas 16/46. Respecto a los movimientos excéntricos la lateralidad derecha es guiado por los dientes 12/42-43 y 13/43, generando desoclusión en el lado de no trabajo. Al realizar lateralidad izquierda, se registra guía de los dientes 23/32-33 y 22/31-32, generando desoclusión en el lado de no trabajo. En el registro de movimiento protrusivo se observó el correcto funcionamiento de la guía anterior generando desoclusión posterior. Se realizó la confección de Jig multifuncional, realizado de acrílico Pater resin(GC) ,con el que se evaluó el grosor de las carillas palatina de incisivos superiores, también sirve para la toma del registro interoclusal en relación céntrica para determinar la dimensión vertical en la cual se trabajará, además se realizaron pruebas de fonación, deglución para verificar la nueva dimensión vertical, posteriormente se articuló los modelos en una articulador semiajustable y se realizó el encerado de diagnóstico y planificación del caso. (Figura 2)

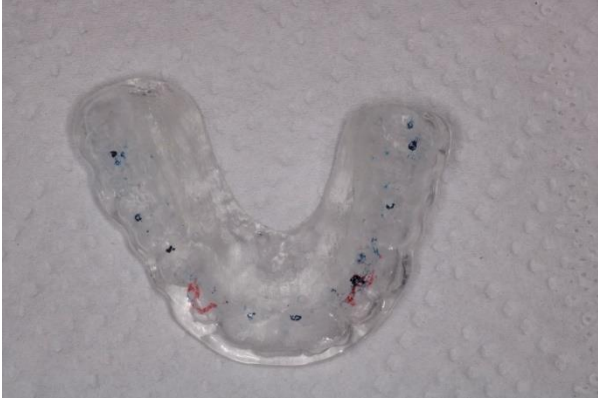
Figura 10: Férula oclusal superior con puntos de contacto en oclusión céntrica y excéntrica.

Finalmente, se instaló una férula oclusal, considerando los contactos en oclusión céntrica y excéntrica del paciente. (Figura 10)
