**ESTRATEGIAS PARA LA UTILIZACIÓN DE LA TOMOGRAFÍA DE HAZ CÓNICO
EN DIENTES CON SOSPECHA DE FRACTURA RADICULAR. REPORTE DE SERIE
CASOS**

TRABAJO ACADÉMICO

Presentado como parte de los requisitos para optar el título de Especialista en Radiología
Bucal y Maxilofacial

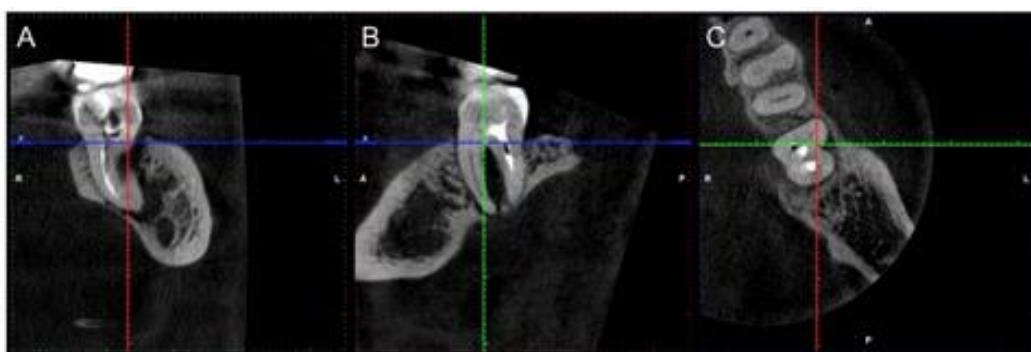
Figura 1. Representación del reformateo oblicuo de los planos y/o rotación del volumen tomográfico para establecer un paralelismo entre éstos y el eje mayor del diente con el fin de evitar distorsiones. En los diferentes cortes (A: Coronal; B. Sagital, C: Axial) se analizó la presencia/ausencia de defectos óseos y líneas hipodensas, cuando estaban presentes, observados en al menos tres cortes consecutivos, encontrando la relación entre ambos ²¹.

Los volúmenes tomográficos fueron analizados empleando el software Romexis Versión 6.1 (Planmeca, Helsinki, Finlandia). La observación y navegación dinámica de las reconstrucciones multiplanares se realizó en la ventana “explorador”, mediante el reformateo oblicuo de los planos y/o rotando el volumen para establecer un paralelismo entre éstos y el eje mayor del diente con el fin de evitar distorsiones. Para el recorrido del volumen se ajustó el espesor del corte y la distancia entre cortes al valor mínimo permitido por el software. Los parámetros de nitidez, brillo, contraste y zoom se emplearon con la finalidad de mejorar la visualización de las imágenes. En los diferentes cortes se analizó la presencia/ausencia de defectos óseos y líneas hipodensas, cuando estaban presentes, estos deberían ser observados en al menos tres cortes consecutivos, encontrando la relación entre ambos (Figura 1).

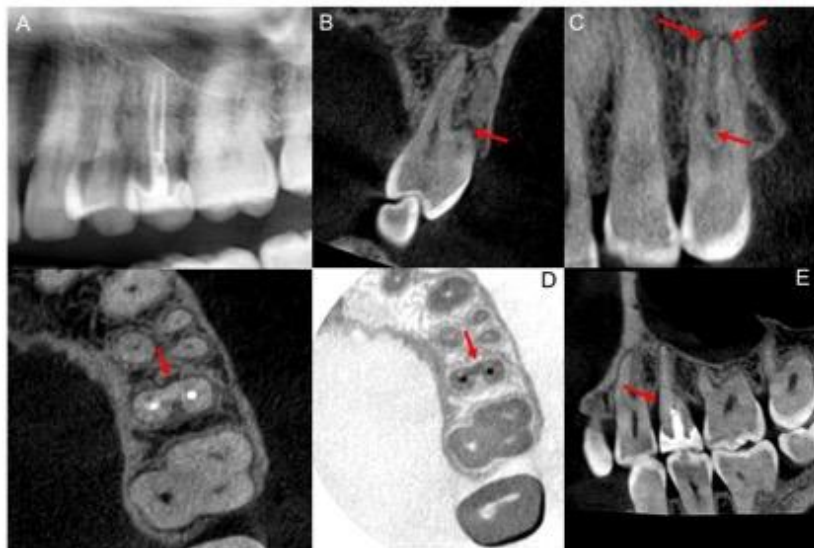
Figura 4. Caso 3. Detalle de radiografía panorámica donde no se evidencian signos radiológicos de fisura o lesión periapical. Corte coronal (B) y corte sagital (C) de tomografía computarizada de haz cónico en donde se evidencia imagen hipodensa en región de furca y región periapical del diente 2.4 y una línea hipodensa compatible con fractura. Cortes axiales (D) y sagital (E) que muestran el defecto óseo mesial en la unidad dentaria 2.5 ²¹.

Al examen intrabucal de la UD 2.4 se evidenció dolor a la percusión y palpación apical, diente sin caries o restauración, respuesta negativa a test de vitalidad pulpar y ausencia de bolsa periodontal, la UD 2.5 fue positiva a palpación y percusión, movilidad grado II y sondaje de 6mm en mesial. La radiografía panorámica no fue conclusiva (Figura 4A). En los cortes sagitales y coronales de TCHC (Figuras 4B-C) se observó el hallazgo de la pérdida ósea en la zona de furca y periapical de la UD 2.4, los cortes coronales permitieron la visualización de una línea hipodensa compatible con fractura. En las UD 2.5 los cortes sagitales y axiales (Figuras 4D-E) permitieron evidenciar el defecto óseo mesial a la UD 2.5 por fisura previa. Las RP (Figuras 5 A-B) muestran la conducta clínica conservadora de tratar endodónticamente la UD 2.4 y expectante con la UD 2.5 al ceder los síntomas clínicos después del tratamiento.

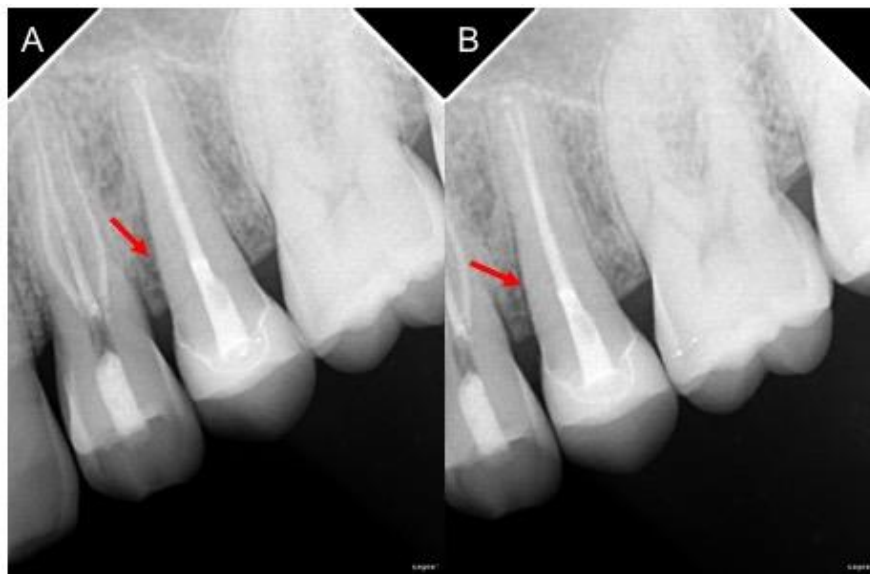
Figura 5. Caso 3. Radiografías periapicales postoperatorias que con variación de la angulación horizontal que permiten evidenciar limitadamente el defecto óseo mesial al diente 2.5 ²¹.
