**PROGRAMA DE MAESTRÍA EN DIRECCIÓN DE LA CONSTRUCCIÓN**

Gestión de la calidad en una empresa constructora – Caso de estudio proyecto Cierre de  
Desmonte en Unidad Minera Juana Contratista Grupo Tezla SAC

**TRABAJO DE INVESTIGACIÓN**

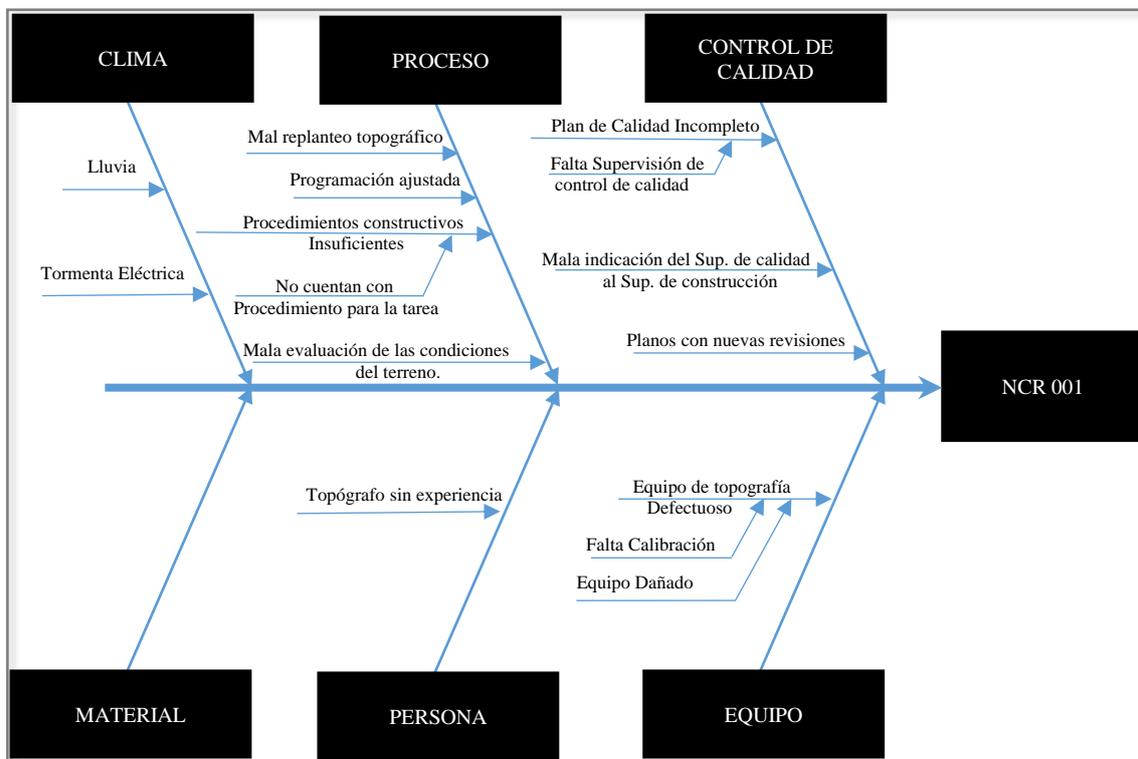
*Diagrama de Causa y Efecto de la NCR 001*

- Según los diagramas de causa – efecto de los Reportes de No Conformidad analizados en esta investigación, las causales más comunes para la generación de productos no conformes, fueron tener deficiencias en el Control de Calidad y Procesos constructivos.

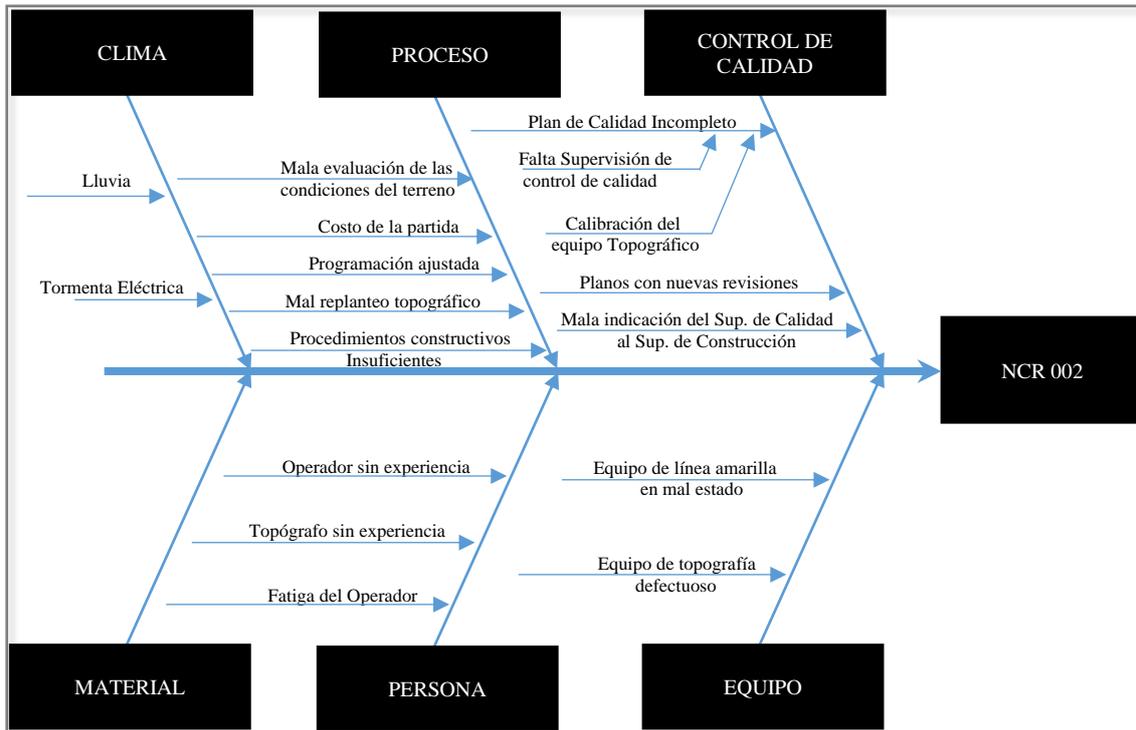
**Figura 6**

*Diagrama de Causa y Efecto de la NCR 002*

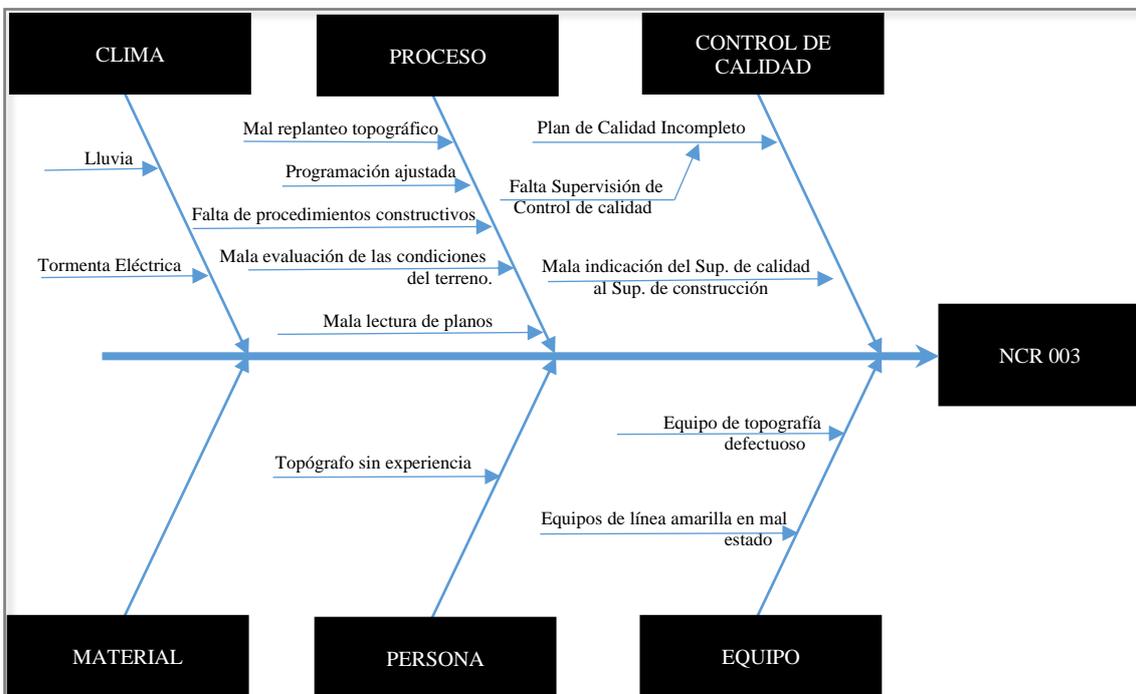
**Figura 7**

*Diagrama de Causa y Efecto de la NCR 003*

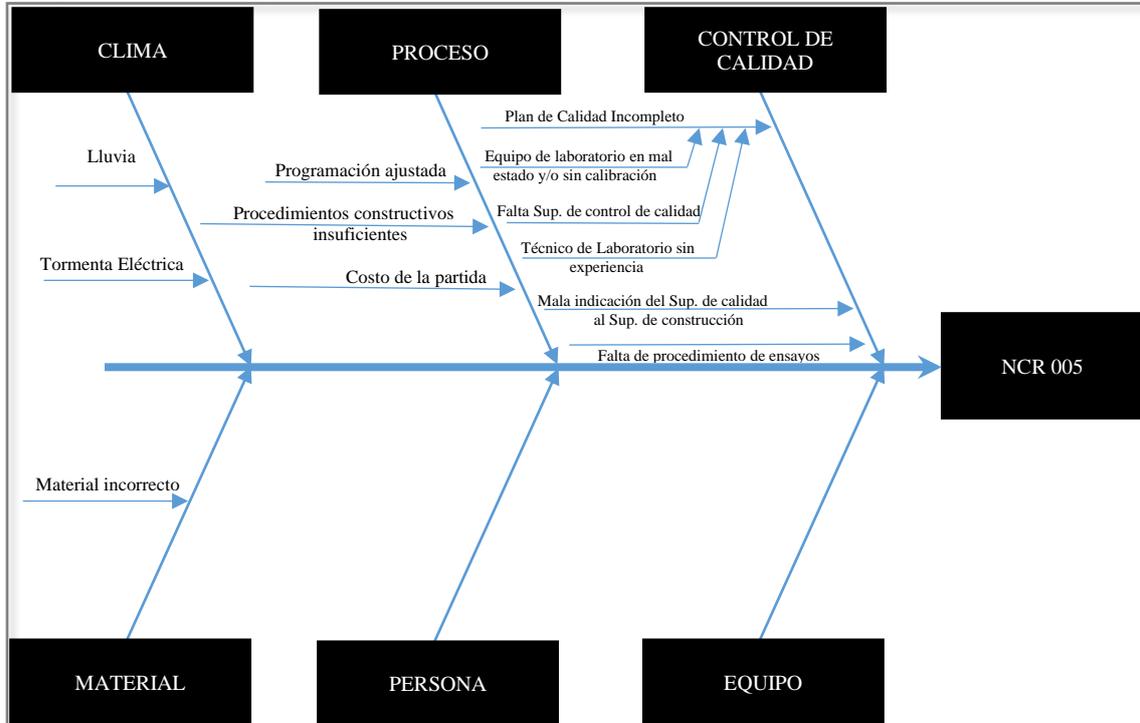
**Figura 9**

*Diagrama de Causa y Efecto de la NCR 005*

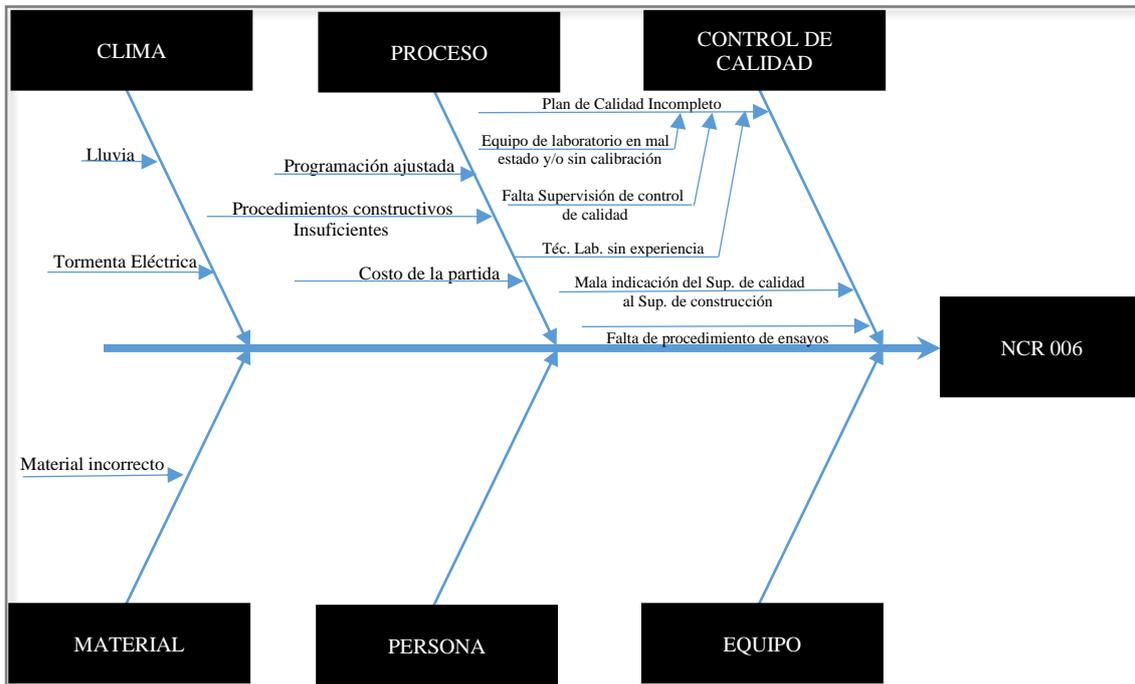
**Figura 10**

*Diagrama de Causa y Efecto de la NCR 006*

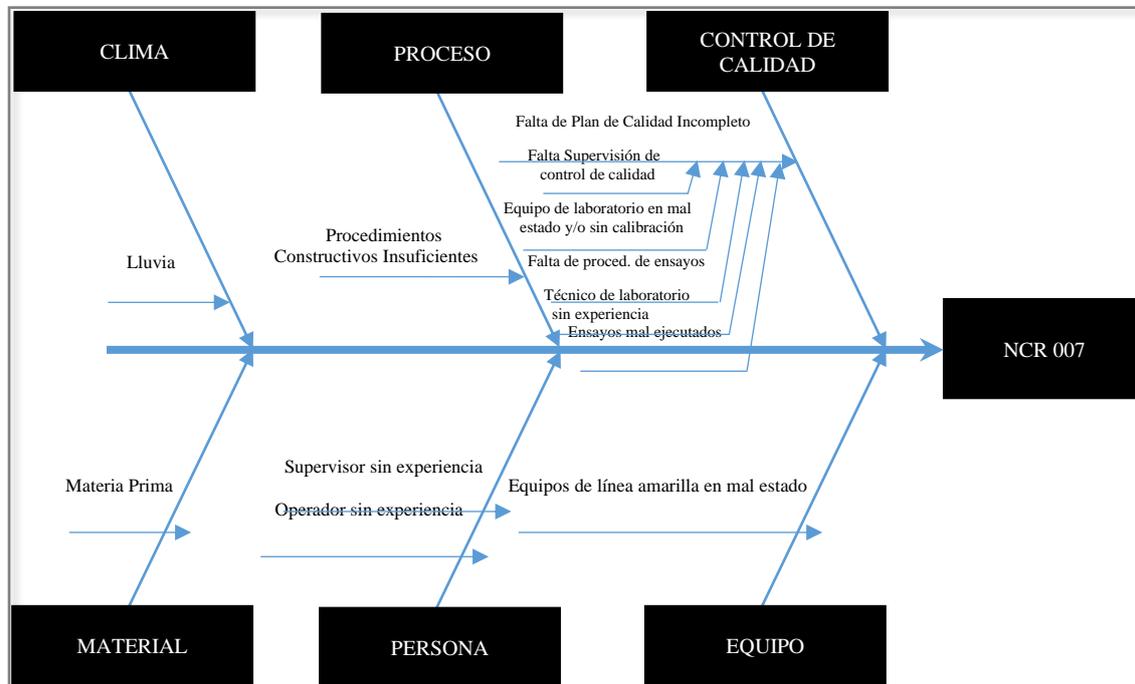
**Figura 11**

*Diagrama de Causa y Efecto de la NCR 007*

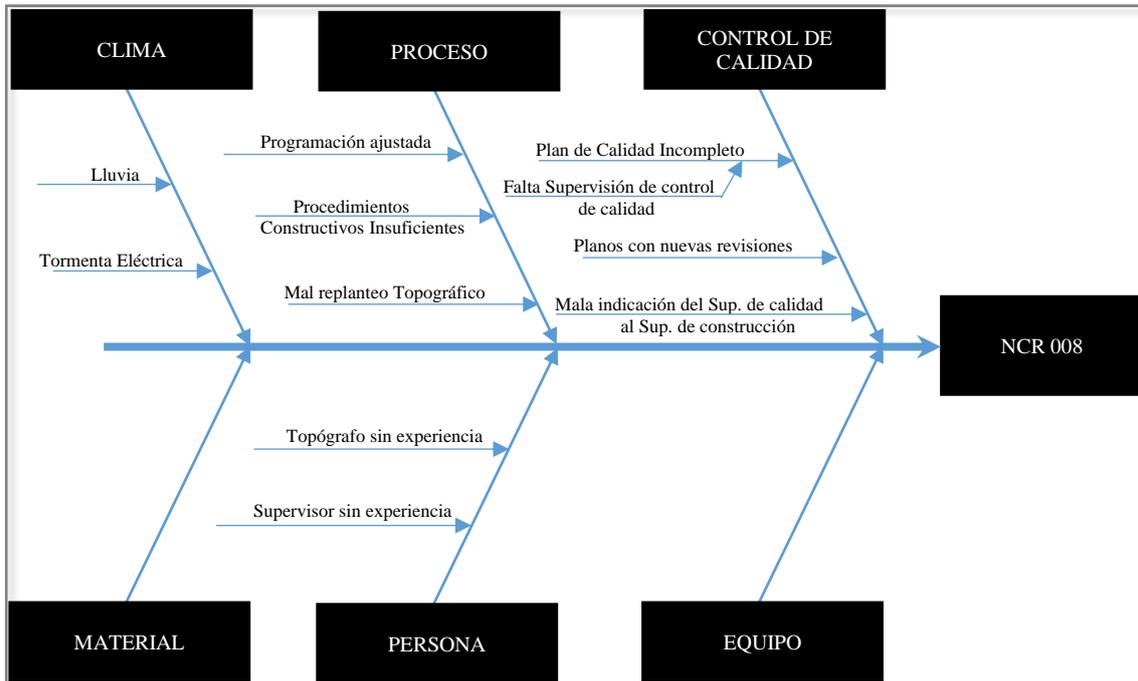
**Figura 12***Diagrama de Causa y Efecto de la NCR 008*

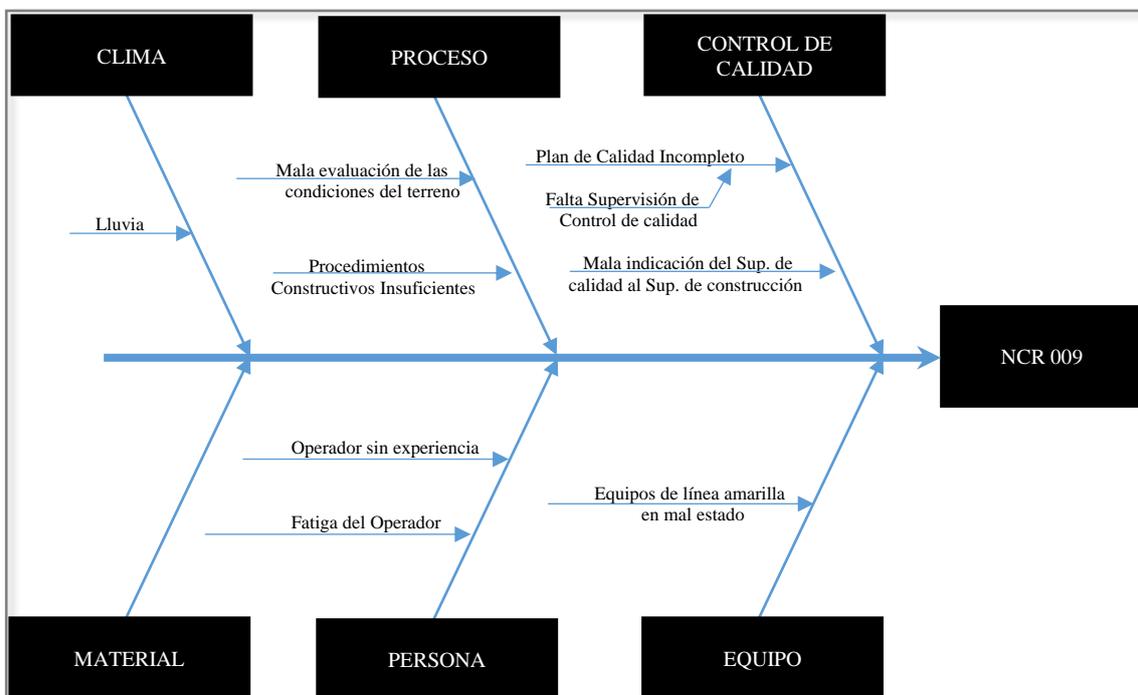
**Figura 13***Diagrama de Causa y Efecto de la NCR 009*

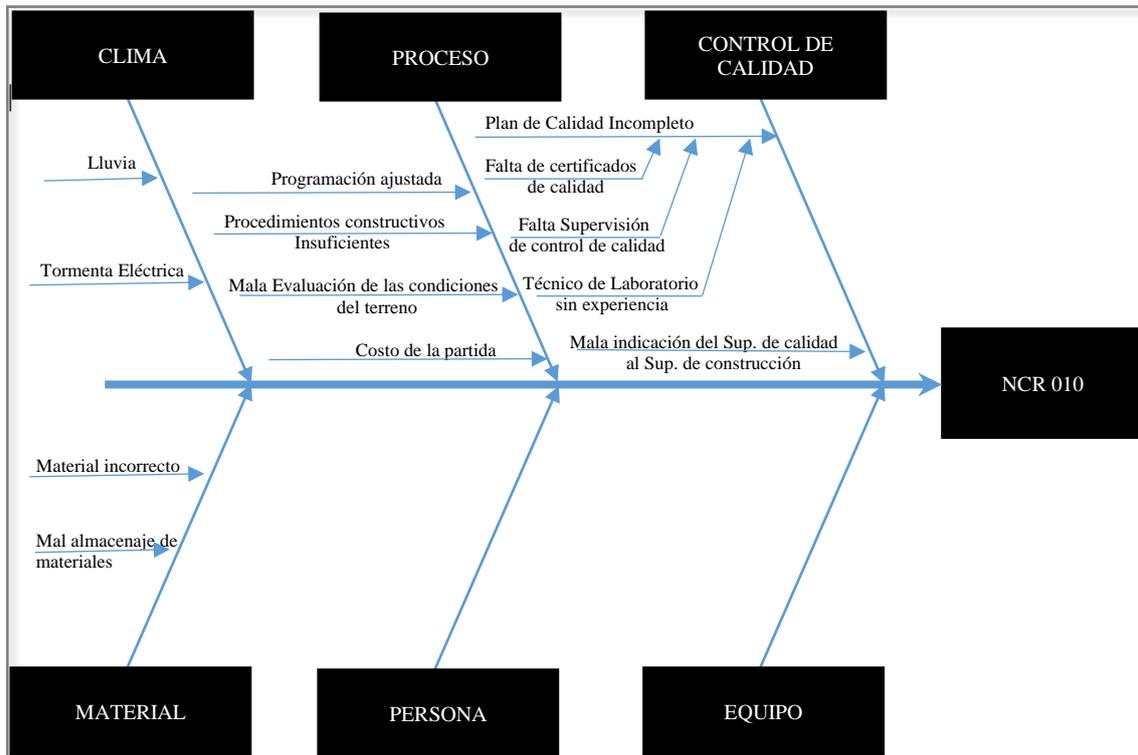
**Figura 14**

*Diagrama de Causa y Efecto de la NCR 010*

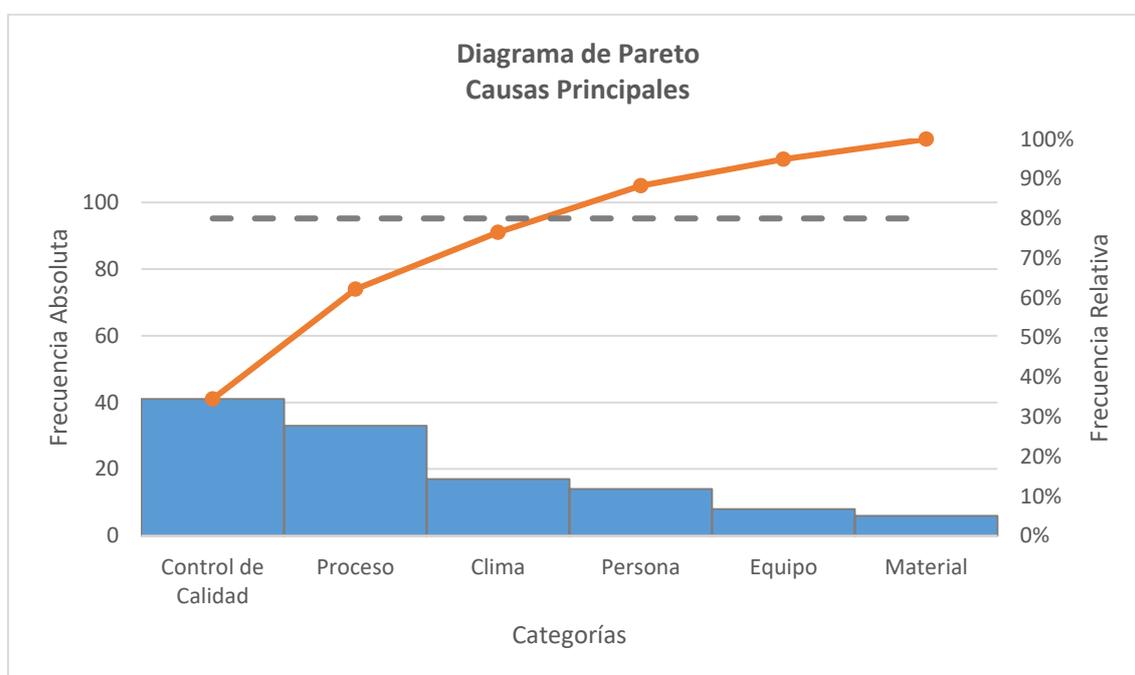
El diagrama de Pareto o regla del 80 – 20; establece que el 80% de los defectos, son generados por el 20% de los elementos que forman el estudio, esto quiere decir que el diagrama de Pareto es una gráfica donde analizaremos el orden de importancia de las causas que intervienen en un proyecto. El creador de esta teoría es Vilfredo Federico Pareto, sociólogo, economista y filósofo italiano, en 1906 (Martinez, 2018).

**Figura 15***Diagrama de Pareto*

- Según el diagrama de Pareto que se elaboró para analizar las causas de las no conformidades, se pudo determinar que las deficiencias de un Control de Calidad originan una mayor frecuencia de productos no conformes, representando el 34% de todas las causas establecidas en la presente investigación, por lo que se debe elaborar un plan de gestión de calidad para corregir o mejorar las causas de productos no conformes.

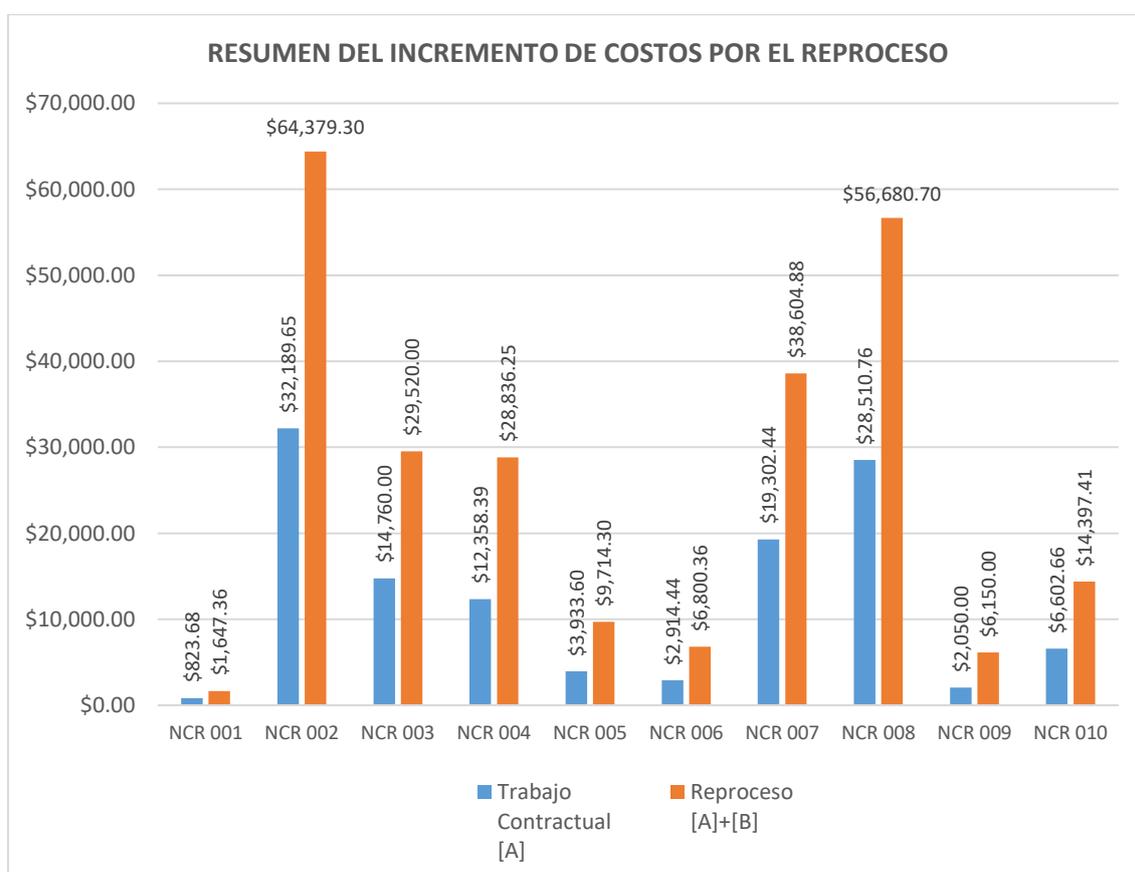
*Resumen del Incremento de costos por el reproceso*

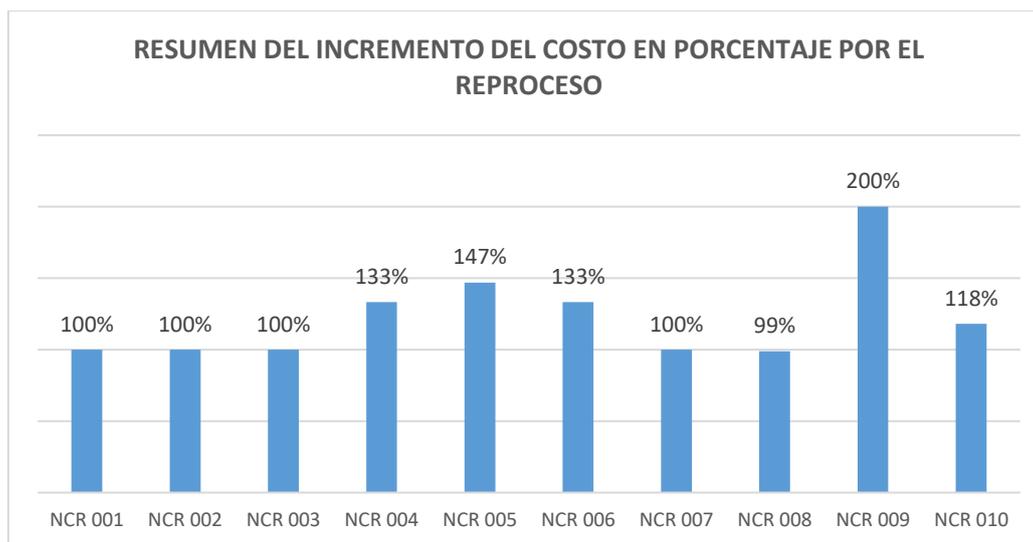
*Resumen de Incremento de Costos en porcentaje por el Reproceso*

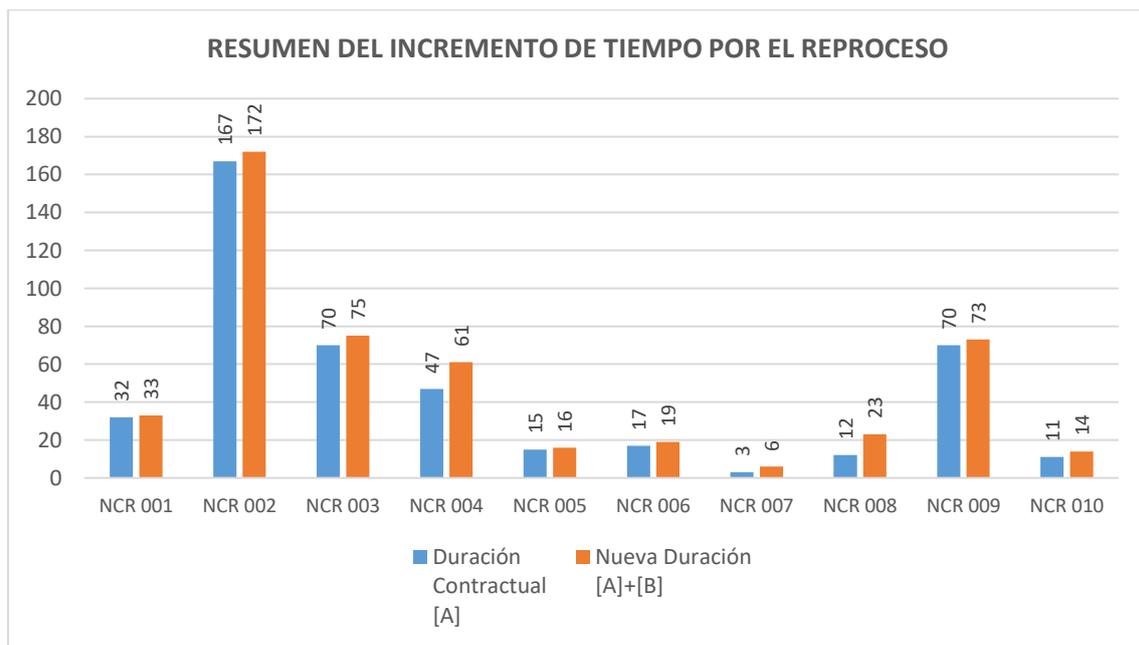
*Resumen de Impacto de tiempo por NCR's*

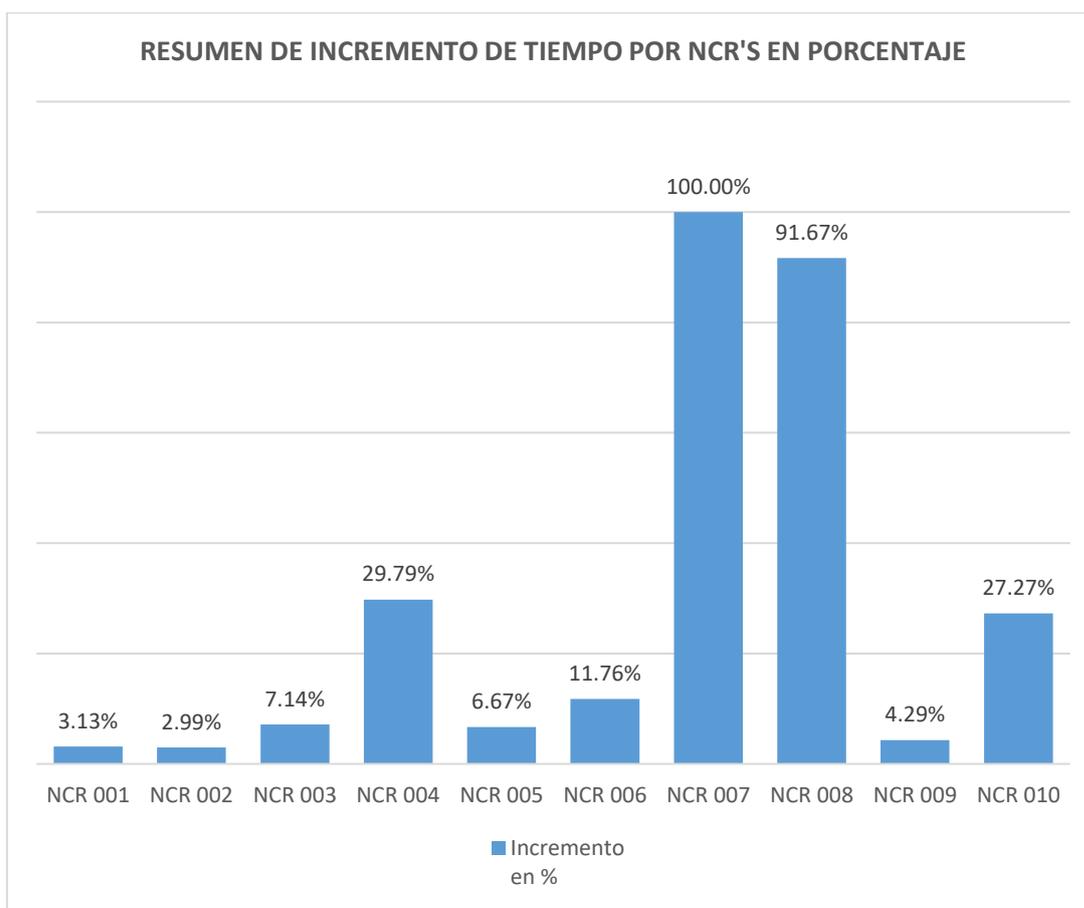
*Resumen de incremento de tiempo por NCR's en Porcentaje*
