UNIVERSIDAD PERUANA DE CIENCIAS APLICADAS

**REFORZAMIENTO SUPERFICIAL DE MUROS DE MAMPOSTERÍA
CON TELA DE FIBRA DE CARBONO EN VIVIENDAS
VULNERABLES DE VILLA EL SALVADOR PARA LA
MITIGACIÓN DE RIESGOS SÍSMICOS**

Para optar el título profesional de Licenciado en Ingeniería Civil

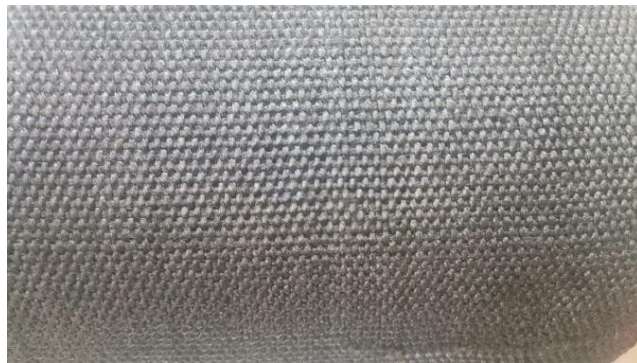
Figura 4

La tela de CF como se muestra en la figura 4, es un material de refuerzo eficiente para mejorar el comportamiento al corte de los muros de mampostería. La investigación está enfocada en realizar el refuerzo superficial con telas de fibra de carbono, como material de refuerzo para los muros de mampostería, limitando la propagación y expansión de las grietas.

Tela de CF.

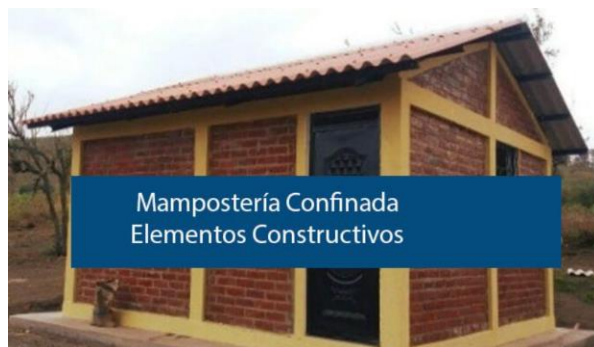
Figura 6

La albañilería es utilizada en la mayoría de las construcciones debido a su bajo costo, durabilidad y facilidad de construcción, por tal motivo este proceso constructivo sigue aún vigente. Asimismo, como muestra la Figura 6, la vivienda con muros de mampostería está conformados por dos elementos fundamentales: ladrillos o bloque y mortero. Asimismo, posee elementos constructivos que brinda protección contra el fuego, aislamiento térmico y acústico, la mejora en la apariencia estética y la distribución de espacios (Medina Rodríguez & Medina Vargas, 2021).

Vivienda con muros de mampostería.

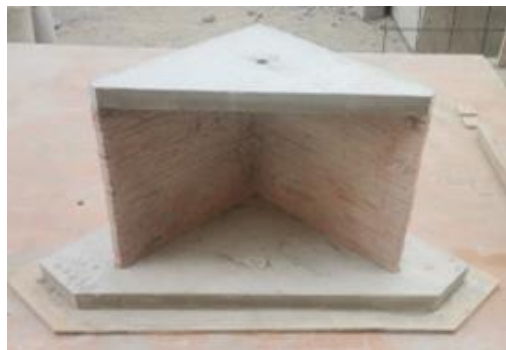
Diseño de murete de mampostería sin refuerzo a escala reducida.

En las Figuras 7 y 8 mostradas se plasman los muretes con techo escala reducida en una base en forma de L.

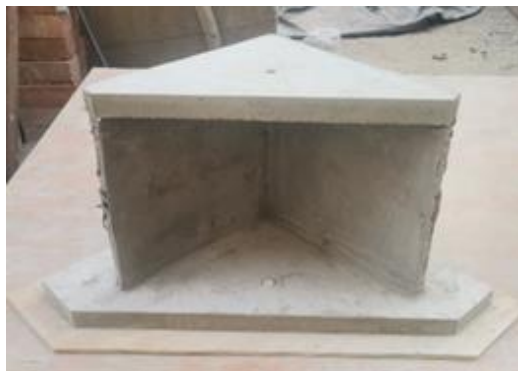
Figura 8

Diseño de murete de mampostería con refuerzo a escala reducida.

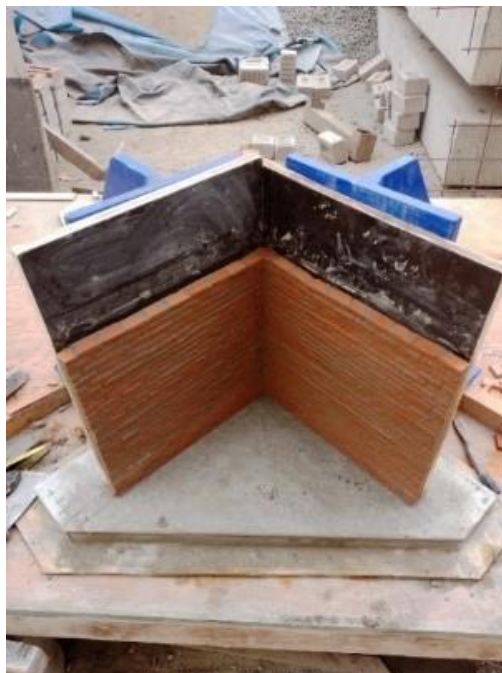
Ladrillos a escala reducida (1:3).

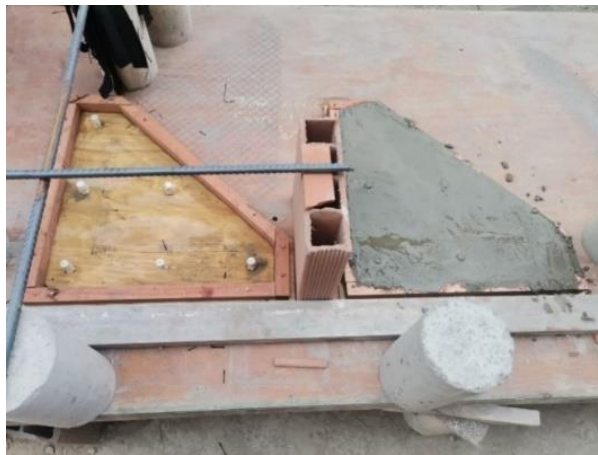
El segundo paso como se muestra en la Figura 10, la preparación de la base, se observa una base de madera de espesor de 3 cm en forma de L. Para ello se requiere un listón de madera de 2 metros de largo. Además, se prepara una mezcla de 2:1 de mortero para la base y luego ser sometido a una vibradora para dejarlo reposar por 2 días.

Preparación de la base.

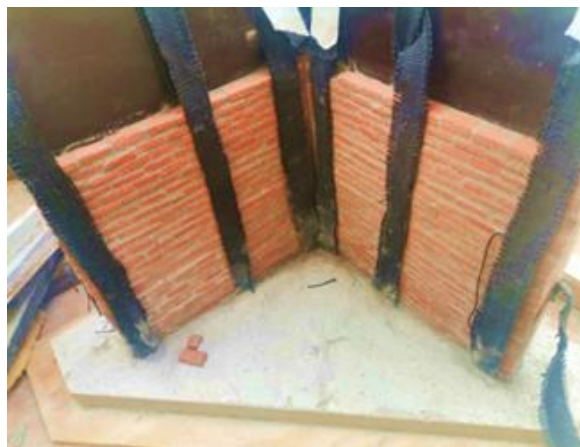
El siguiente paso como se muestra en la Figura 11, la instalación de la tela de CF en el murete. El proceso de instalación se da cuando la tela es cortada a la medida de 3 cm y colocada en la superficie del murete; la colocación es sobre ambas caras del murete. Luego se presiona la tela con mortero para cubrirlo.

Instalación de la tela de CF en el murete.

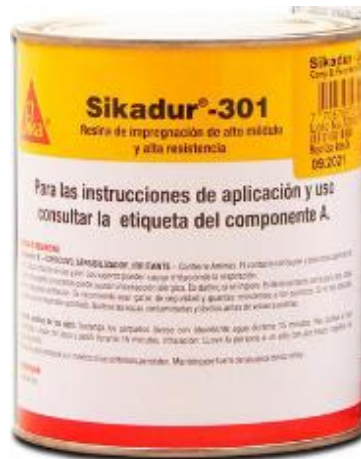
Luego de la colocación de la tela se procede a colocar un pegamento, como se muestra en la Figura 12, la implementación del aditivo epoxi, pues este permite una mejor adhesión en la tela, posteriormente se presiona en la tela y se cubre con mortero.

Implementación del aditivo epoxi.

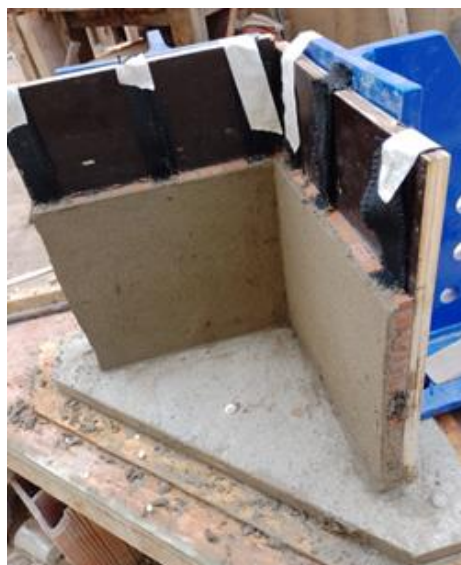
Luego de tener colocadas las telas en el muro se procede a realizar, como se muestra en la Figura 13, el tarrajeo del murete reforzado con tela de CF, con mortero 3:1, con nivelación a la base, para así se implemente el material de refuerzo con el murete.

Tarrajeo del murete reforzado con tela de CF.

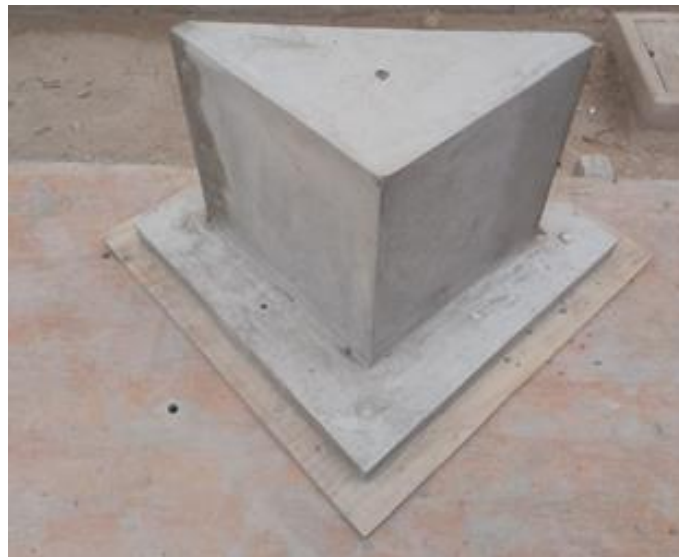
Se alisa y nivela la superficie del murete. Asimismo, se asegura de que no haya burbujas de aire atrapadas entre la tela de fibra de carbono y el adhesivo para luego, esperar un aproximado de 28 días para el curado del murete. Asimismo, en la Figura. 14 y en la Figura 15 se muestra el murete de mampostería a escala reducida sin refuerzo y con refuerzo respectivamente.

Murete de mampostería a escala reducida reforzada con tela de CF.

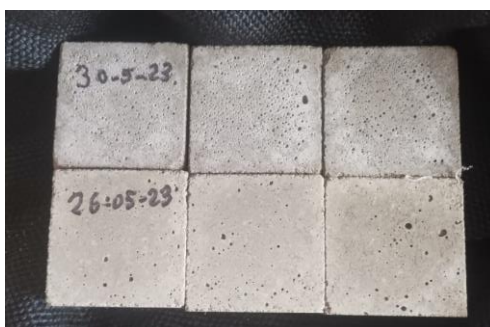
Figura 16

Estas propiedades de los materiales utilizados en el laboratorio se consideración para esta investigación, como también, las propiedades físicas del mortero que se adaptó en 6 cubos para su ensayo de tracción, como se muestra en la Figura 16, los cubos de mortero, que tiene una curación de 28 días, una relación de agua-cemento de 0.45 y una dosificación de 1:3 (Cemento: Arena), esto mediante la Norma Internacional American Society for Testing and Materials C1006 (ASTM, 2007).

Cubos de mortero

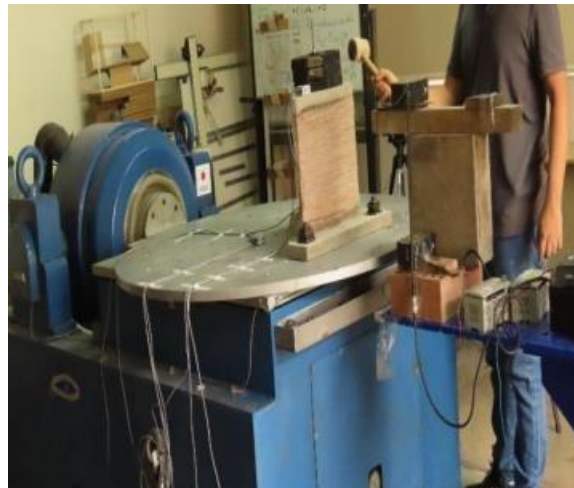
Con la finalidad de conocer la frecuencia predominante de las 2 estructuras, se realizó el ensayo de vibración libre, impactando 5 veces discontinuamente en la parte superior. De acuerdo con las especificaciones para el ensayo dinámico vibración libre como se muestra en la Figura 19, se siguió las recomendaciones del FEMA461.

Ensayo dinámico de vibración libre.

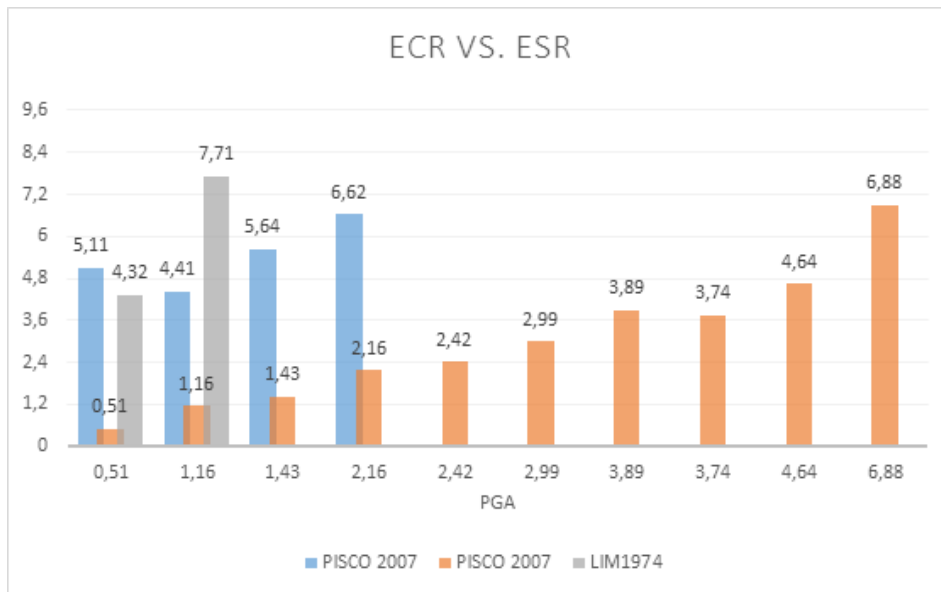
ECR VS. ESR.

La comparación de los resultados entre el ECR y el ESR revela información crucial sobre la resistencia sísmica de ambos modelos. El modelo ESR alcanzó una resistencia máxima de 6.62 G durante la simulación del sismo de Pisco 2007, mientras que el modelo ECR demostró una resistencia aún mayor frente a las vibraciones de la mesa vibratoria. Ante la necesidad de aplicar una simulación más fuerte, representada por el sismo de Lima 1974, el modelo ECR pudo resistir hasta 7.71 G. Esto representa un incremento del 14.14% en la resistencia en comparación con el modelo ESR.

Esto debido a que, al reducir los desplazamientos máximos, se minimiza el riesgo de daño estructural y se aumenta la seguridad de la vivienda, ya que los desplazamientos excesivos pueden provocar grietas, deformaciones o incluso el colapso. Asimismo, estos resultados ayudan a la eficiencia del refuerzo aplicado, ya que demuestran su capacidad para mejorar la estabilidad y la capacidad de respuesta sísmica de la estructura.

- Los resultados del ensayo de mesa vibradora muestran que el espécimen ECR, reforzado con telas de fibra de carbono, reduce el desplazamiento máximo en un 46.88% en la base y un 89.58% en el techo en comparación con el ESR. Esto indica una mayor estabilidad estructural del ECR, crucial para minimizar daños severos durante sismos y mejorar la seguridad y resistencia de las viviendas informales.

- El modelo ECR mostró una resistencia superior a vibraciones intensas, con un PGA de 7.71G frente a 6.62G del ESR, un incremento del 14.14%. Su mayor capacidad para soportar aceleraciones sin daños destaca su rigidez y capacidad de absorción de energía sísmica. Esto resalta la importancia de los muros reforzados de una vivienda, pues tiene una mayor probabilidad de mantenerse durante y después de un sismo, lo que reduce el riesgo de pérdidas humanas y materiales.

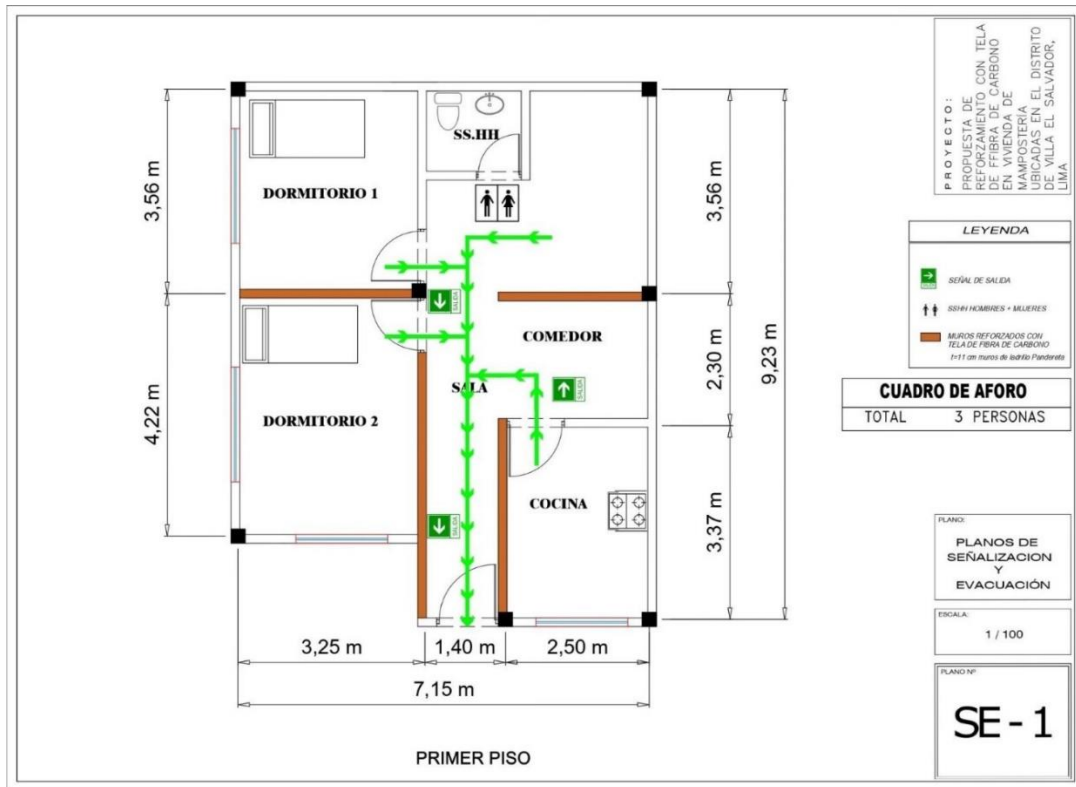
Anexo B. Plano de Vivienda Típica con refuerzo de Tela de Fibra de Carbono.

Luego, como se muestra en la Figura 22, sistema de evacuación para una vivienda típica en Villa el Salvador, se procede a la selección de 4 muros de mampostería para reforzarlas con tela de CF y así indicar la zona de evacuación ante un sismo. Además, para una mayor especificación, véase el Anexo B.
